**PORUCHY STAVEBNÍCH OBJEKTŮ VLIVEM OBJEMOVÝCH ZMĚN
OCELÁRENSKÉ STRUSKY**

**STRUCTURAL FAILURES OF BUILDINGS CAUSED BY VOLUME CHANGES
OF STEEL SLAG**

Článek se věnuje poruchám stavebních objektů vlivem objemových změn ocelářenské strusky v podloží nemocnice v Ostravě – Porubě. Budovu tvoří monolitická železobetonová skeletová konstrukce s podlahovými deskami založenými na struskovém podloží. Poslední naměřené přírůstky deformací prokazují, že bobtnání strusky v podloží pokračuje a dle naměřených závislostí nedochází k ustálení pohybů.

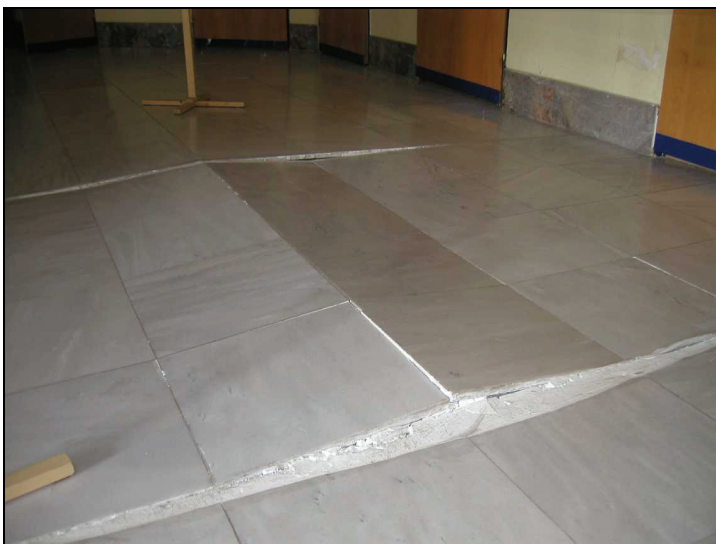
a navazujících příčkách. Dveřní otvory a zárubně jsou pokřivené a zkosené, povrch podlah je vyboulený směrem nahoru a prostoupen trhlínami. Ve vstupní části před sociálním zařízením (WC muži, ženy, úklidové komory) dochází k vyboulení a odlupování dlaždic viz obr. 1.

Obr. 1: Deformace podlahy a dlažby

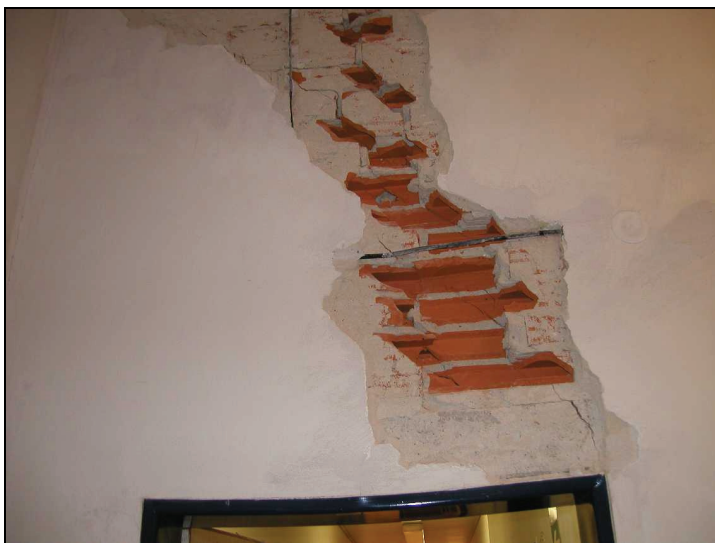
Na některých místech již dosahují deformace takových hodnot, že dochází k destrukci zdiva a odpadávání části děrovaných cihel, viz obr. 2 [1].

Obr. 2: Pohled na rozdrčené zdivo příčky

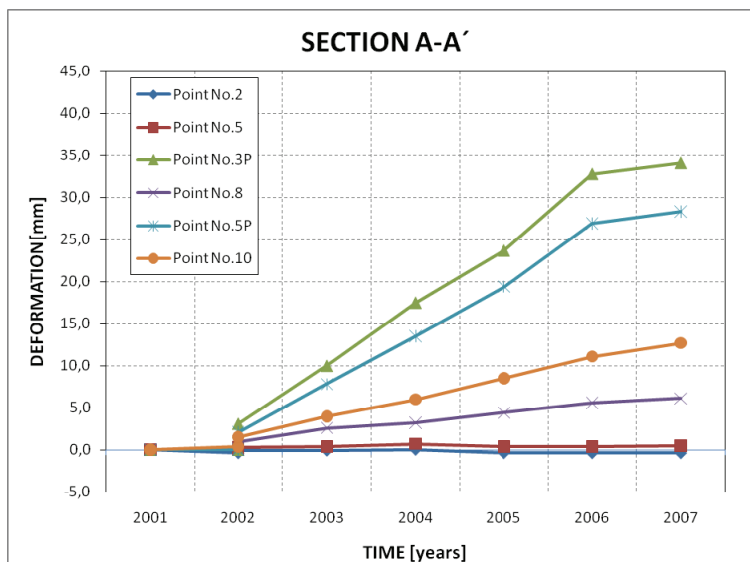
Obr. 3: Časový průběh svislých deformací měřených bodů v řezu A-A

Časový průběh deformací v jednotlivých příčných profilech a bodech je zřejmý z obr. 3 až 6. Maximální vyboulení podlahy dosáhlo za období od 23. 01. 2002 do 24. 1. 2007 hodnoty 39,6 mm a za dalších 15 měsíců k 24. 4. 2008 pak hodnoty 46,1 mm (maximální přírůstek 6,5 mm za 15 měsíců). K této hodnotě je však nutno přičíst počáteční deformace cca 110 mm, takže k poslednímu měření dosáhly výškové nerovnosti podlahy přes 150 mm a deformace stále pokračují. Tyto pokračující deformace zřejmě souvisí s další reakcí s vodou či vodní párou, která může být

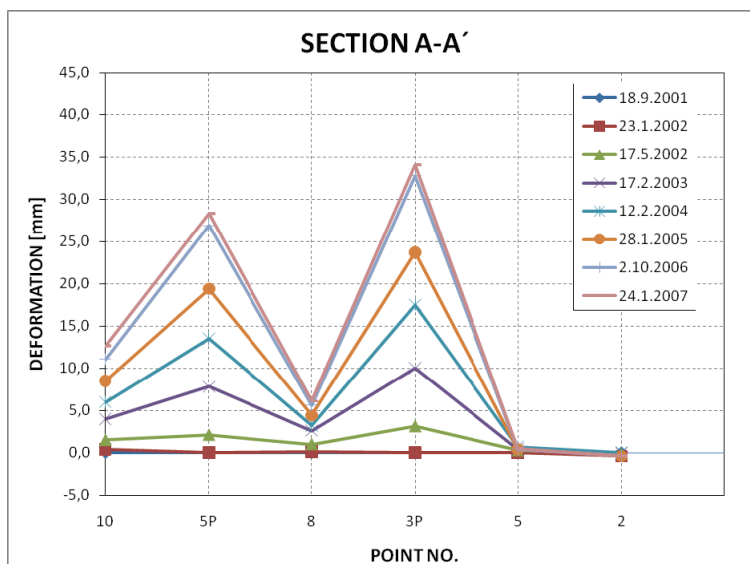
Z výsledků měření jednoznačně vyplývá, že nedochází k sedání pilotových základů, ale k vyboulení podlahových konstrukcí směrem nahoru. U některých sloupů je dokonce naměřena jejich deformace směrem nahoru (negativní sedání).

Obr. 4: Průběh svislých deformací měřených bodů na sloupech a na podlaze v řezu A-A

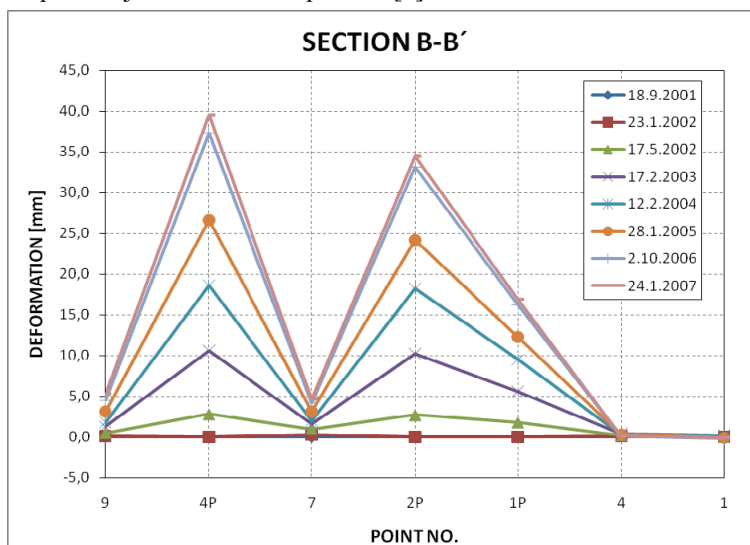
Obr. 5: Průběh svislých deformací měřených bodů na sloupech a na podlaze v řezu B-B

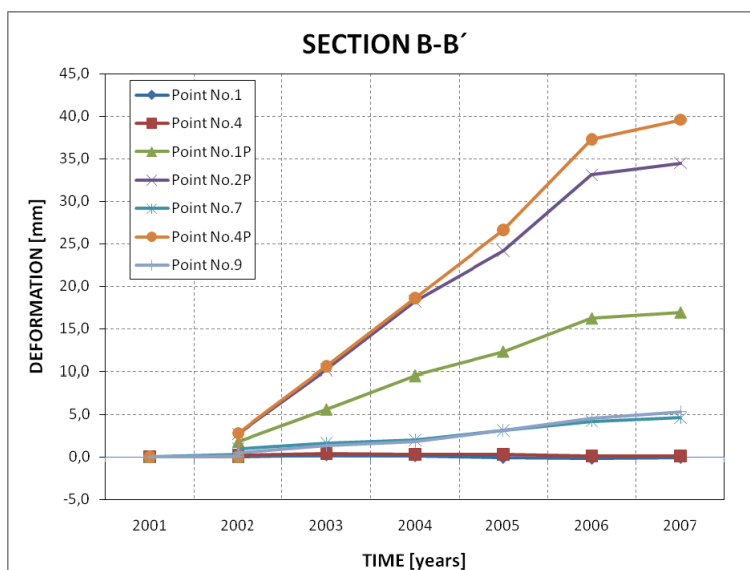
Obr. 6: Časový průběh svislých deformací měřených bodů v řezu B-B

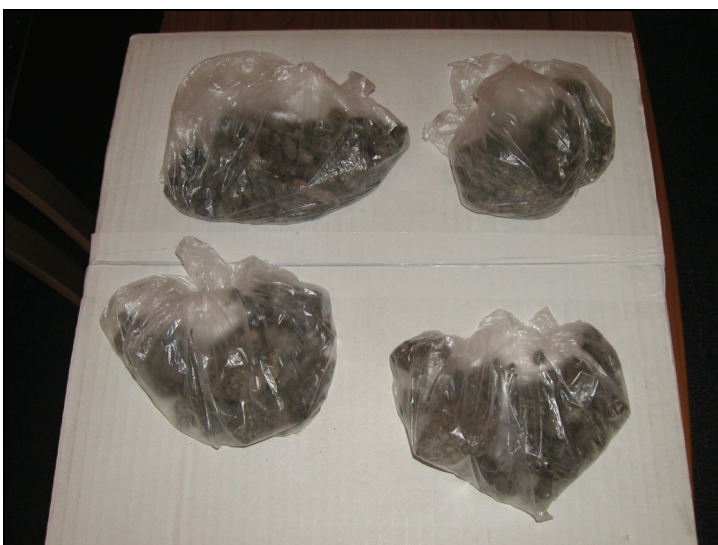
Obr. 8: Analyzované vzorky strusky odebrané z kopané sondy v podloží stavby

Reakce výluhu je zásaditá (pH 8-9). Podle spektroskopické analýzy lze v tomto odseparovaném materiálu identifikovat produkt hydratace periklasu MgO na brucit $\text{Mg}(\text{OH})_2$ a jeho karbonatovaný produkt magnezit MgCO_3 . Jedná se o minerály mnohonásobně zvětšující objem při hydrataci a karbonataci.
